## Zustandsbericht

Technische Daten / Grundprüfungen			
Hersteller	Iveco	Polsterart	blau Stoff
Modell	Daily 65C18 Koffer	Erstzulassung	05.10.2007
Aufbauart	VAN - Transporter	Kilometerstand	121945
Zzg.Ident/Fabr.Nr.	ZCFC65D0005685204	ccm/kW	2998/130
Re-Import		Anzahl Schlüssel	1
Kraftstoff	Diesel	Vorbesitzer	Unbekannt
Gang	6-Gang Schaltgetriebe	Vorschäden	Unbekannt
Besichtigungsdatum	10.02.2012	Letzter Service	0
Besichtigungsort	52351 Düren Nikolaus-Otto	Letztes Service Datum	
Farbe	0 - Weiß Uni	Service Heft verfügbar	
		Service Heft gepflegt

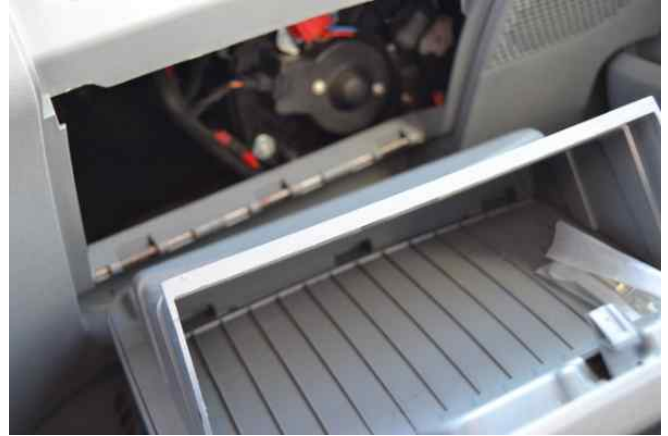
1	Armaturenbrett - Vorne	Beschädigt
2	Kofferraum - Hinten : Belag	Gebrauchsspuren

**1. Armaturenbrett - Vorne**  
Beschädigt

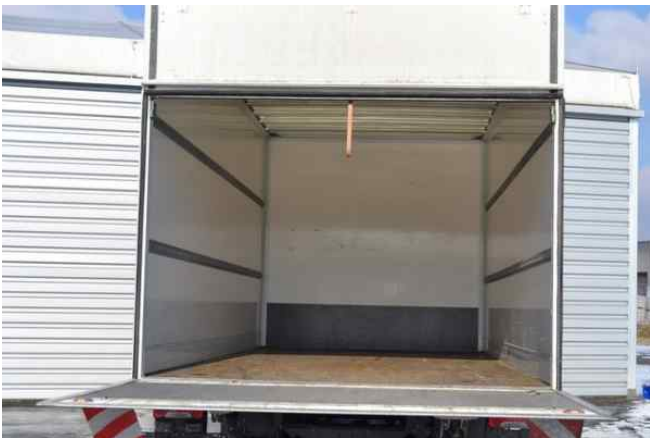
**2. Kofferraum - Hinten : Belag**  
Gebrauchsspuren
