## Zustandsbericht

Technische Daten / Grundprüfungen			
<b>Hersteller</b>	Fiat	<b>Polsterart</b>	Schwarz-Rot-Muster Stoff
<b>Modell</b>	Ducato 35 Maxi 120 Multijet	<b>Erstzulassung</b>	15.10.2009
<b>Aufbauart</b>	VAN - Transporter	<b>Kilometerstand</b>	80038
<b>Zzg.Ident/Fabr.Nr.</b>	ZFA25000001590483	<b>ccm/kW</b>	2287/88
<b>Re-Import</b>	Ja	<b>Anzahl Schlüssel</b>	1
<b>Kraftstoff</b>	Diesel	<b>Vorbesitzer</b>	Unbekannt
<b>Gang</b>	6-Gang Schaltgetriebe	<b>Vorschäden</b>	Unbekannt
<b>Besichtigungsdatum</b>	15.02.2012	<b>Letzter Service</b>	0
<b>Besichtigungsort</b>	Neunburg vorm Wald	<b>Letztes Service Datum</b>	
<b>Farbe</b>	0 - Weiß Uni	<b>Service Heft verfügbar</b>	Nein
		<b>Service Heft gepflegt</b>

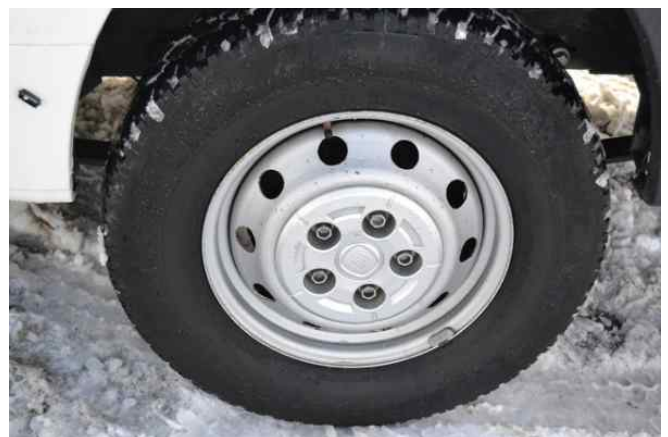
Felgen

Montierte Räder : Winter - Stahlfelgen		
Reifen	Reifentyp	Profiltiefe
Vorne Links	215/75/16/c	4 mm
Vorne Rechts	215/75/16/c	4 mm
Hinten Links	215/75/16/c	3 mm
Hinten Rechts	215/75/16/c	3 mm

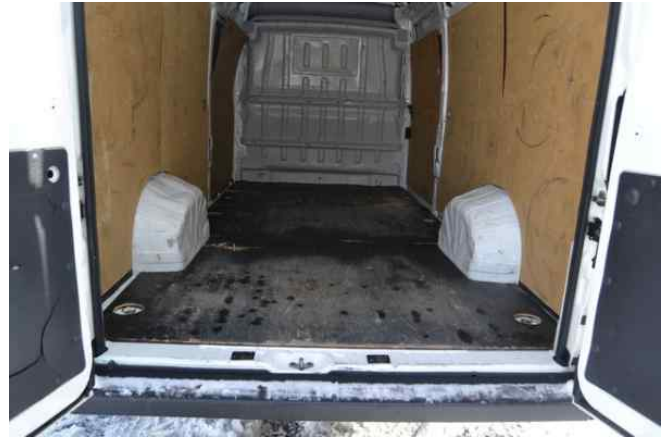
Innenbegutachtung		
1	Boden : Belag	Gebrauchsspuren
2	Kofferraum - Hinten - Links : Verkleidung	Beschädigt
3	Kofferraum - Hinten - Rechts : Verkleidung	Beschädigt
4	Türeinstieg - Hinten - Rechts	Gebrauchsspuren
5	Türeinstieg - Vorne - Links	Lackschäden

1. Boden : Belag  
Gebrauchsspuren

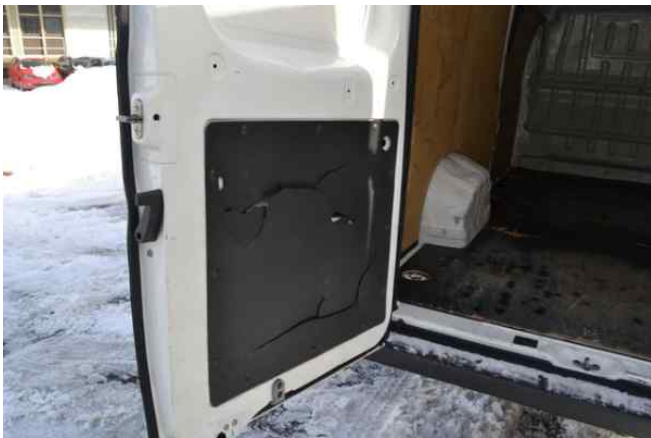
2. Kofferraum - Hinten - Links : Verkleidung  
Beschädigt

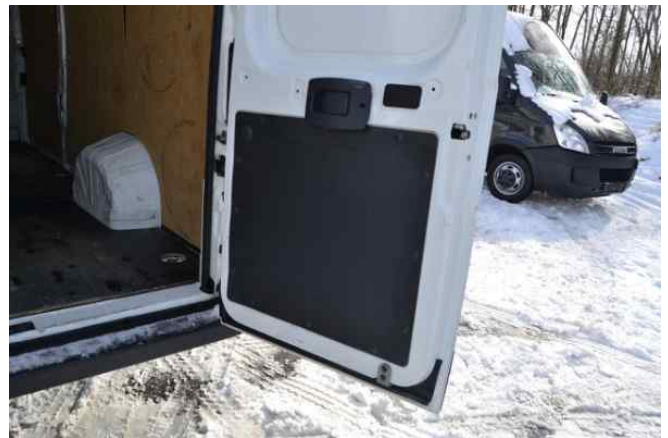
3. Kofferraum - Hinten - Rechts : Verkleidung  
Beschädigt

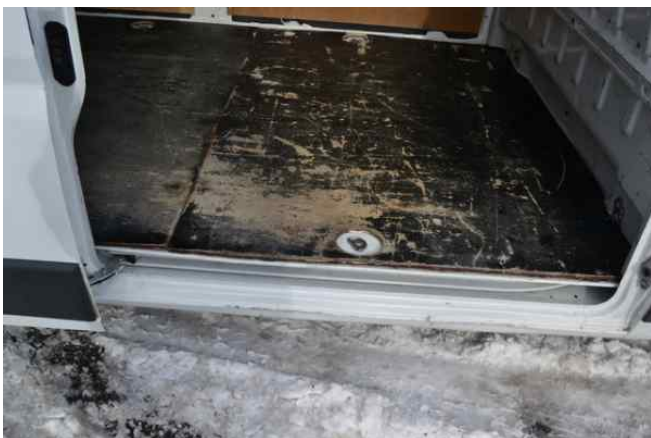
4. Türeinstieg - Hinten - Rechts  
Gebrauchsspuren

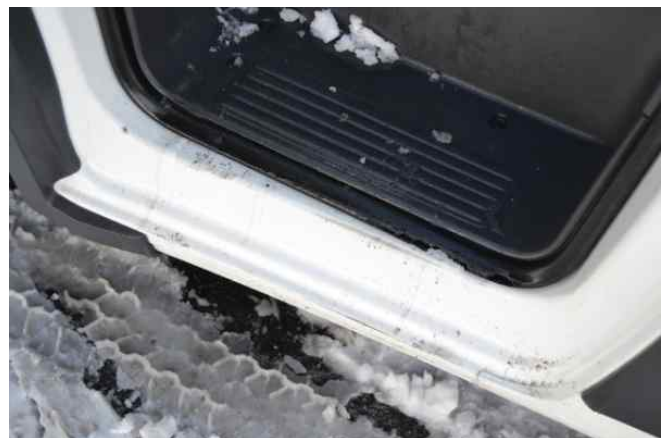
5. Türeinstieg - Vorne - Links  
Lackschäden

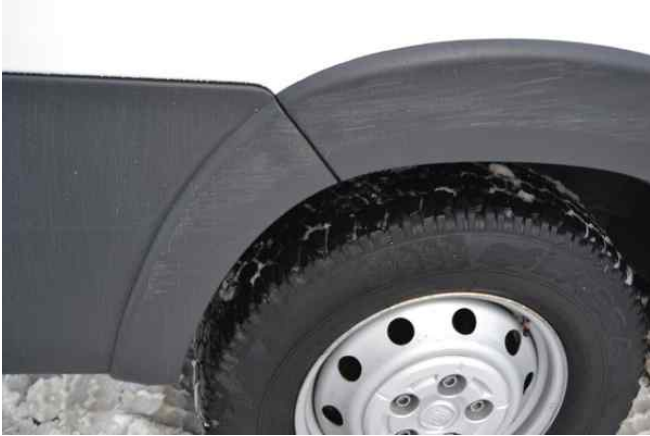
6. Seitenwand - Hinten - Rechts  
Kratzer

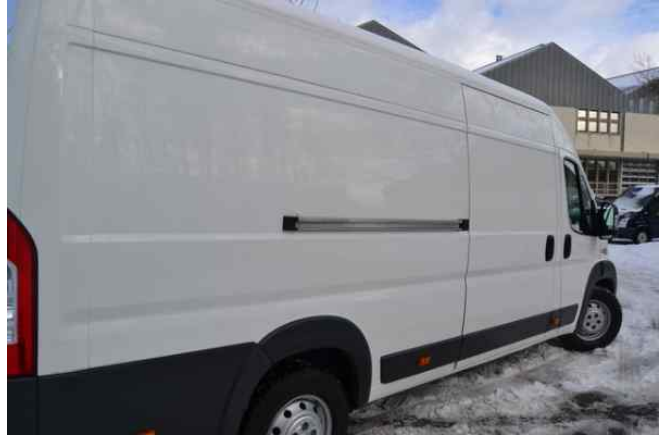
7. Tür - Hinten - Rechts  
Gebrauchsspuren

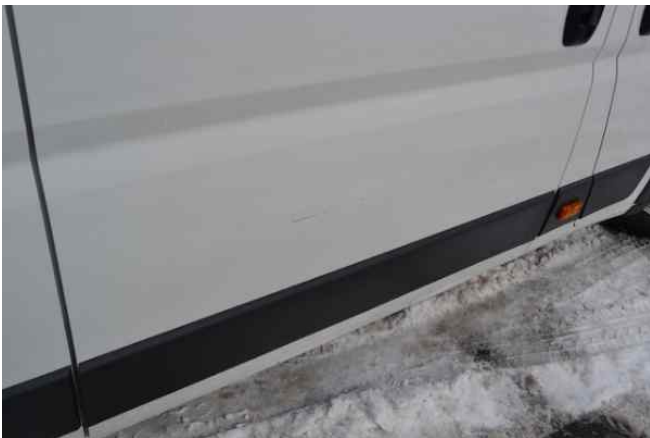
8. Schweller - Rechts  
Kratzer

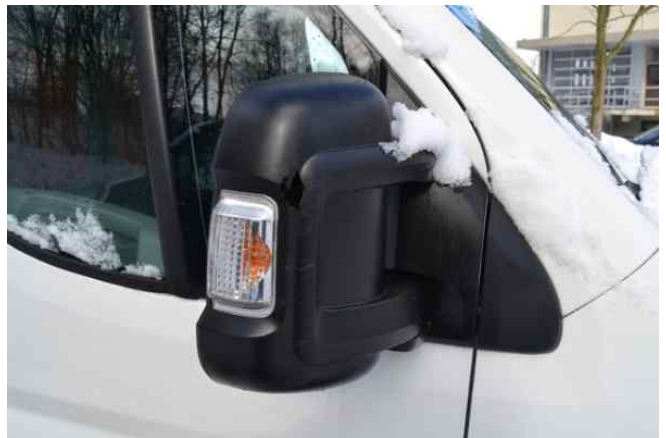
9. Spiegel - Vorne - Rechts  
Kratzer

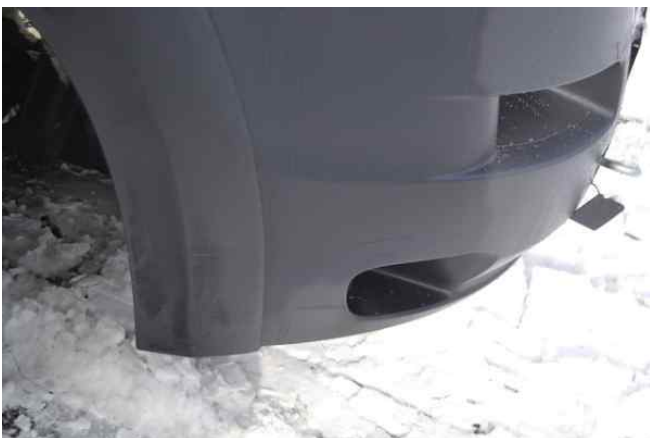
10. Stoßfänger - Vorne  
Kratzer

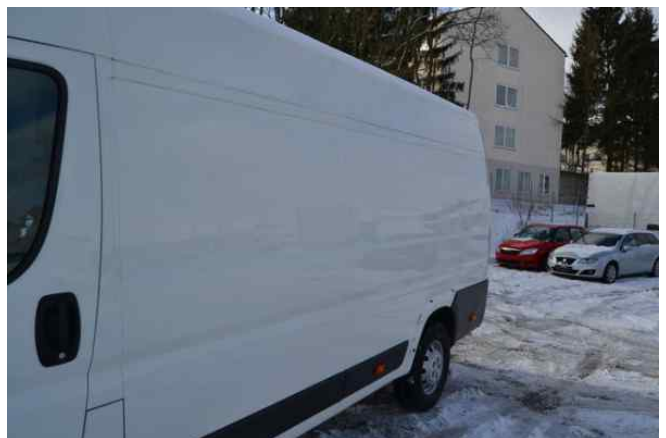
11. Tür - Hinten - Links  
Gebrauchsspuren

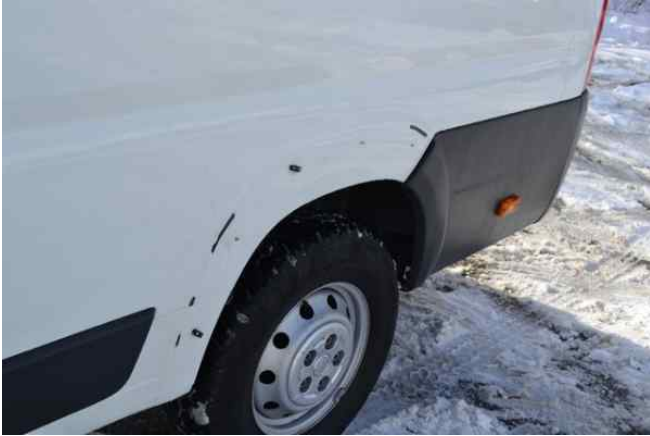
12. Seitenwand - Hinten - Links  
Beschädigt

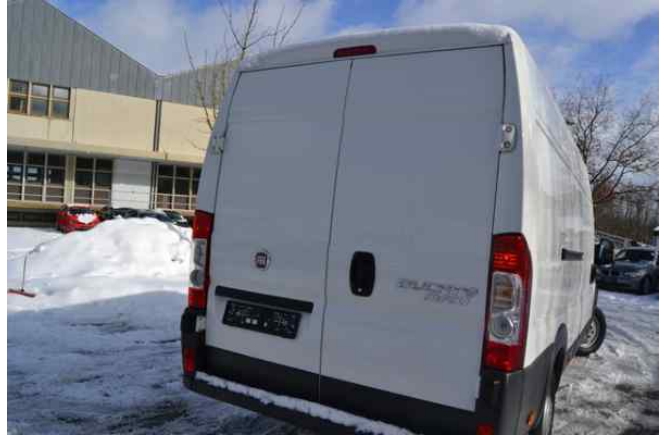
13. Tür - Hinten - Rechts  
Gebrauchsspuren

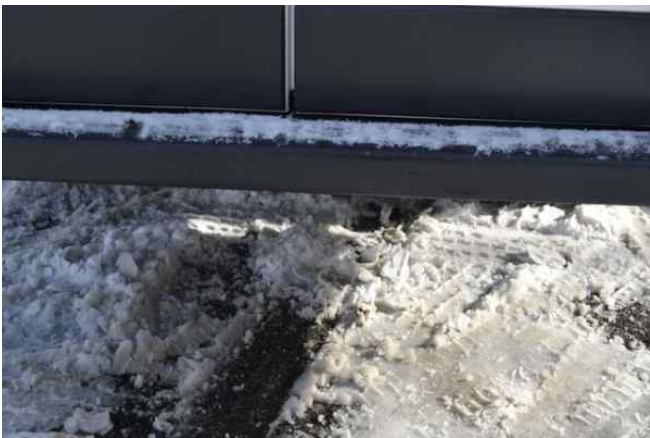
14. Stoßfänger - Hinten  
Kratzer
