## Zustandsbericht

Technische Daten / Grundprüfungen			
Hersteller	Iveco	Polsterart	blau Stoff
Modell	Daily 65C18 Koffer	Erstzulassung	05.10.2007
Aufbauart	VAN - Transporter	Kilometerstand	121945
Zzg.Ident/Fabr.Nr.	ZCFC65D0005685204	ccm/kW	2998/130
Re-Import		Anzahl Schlüssel	1
Kraftstoff	Diesel	Vorbesitzer	Unbekannt
Gang	6-Gang Schaltgetriebe	Vorschäden	Unbekannt
Besichtigungsdatum	10.02.2012	Letzter Service	0
Besichtigungsort	52351 Düren Nikolaus-Otto	Letztes Service Datum	
Farbe	0 - Weiß Uni	Service Heft verfügbar	
		Service Heft gepflegt

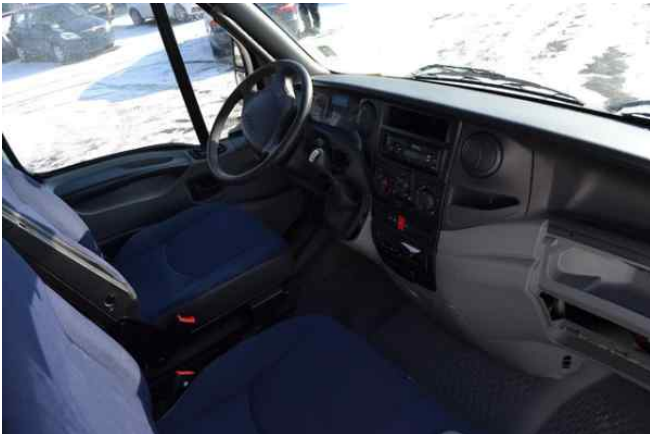
Innenraum

1	Armaturenbrett - Vorne	Beschädigt
2	Kofferraum - Hinten : Belag	Gebrauchsspuren

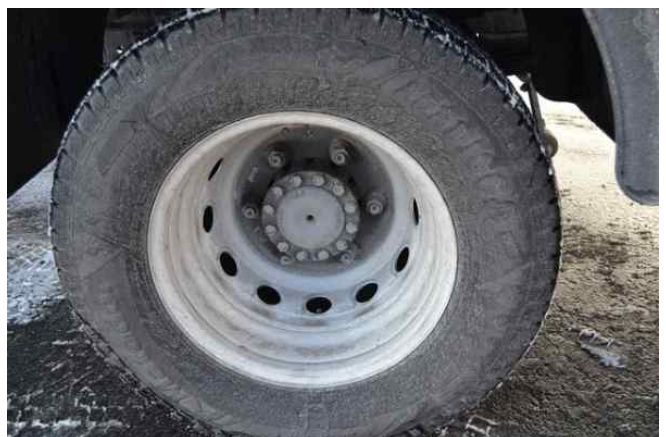
Felgen

Montierte Räder : Winter - Stahlfelgen		
Reifen	Reifentyp	Profiltiefe
Vorne Links	225/75/16/C	9 mm
Vorne Rechts	225/75/16/C	9 mm
Hinten Links	225/75/16/C	9 mm
Hinten Rechts	225/75/16/C	9 mm
