## Zustandsbericht

Technische Daten / Grundprüfungen			
<b>Hersteller</b>	Fiat	<b>Polsterart</b>	Schwarz-Rot-Muster Stoff
<b>Modell</b>	Ducato 35 Maxi 120 Multijet	<b>Erstzulassung</b>	15.10.2009
<b>Aufbauart</b>	VAN - Transporter	<b>Kilometerstand</b>	80038
<b>Zzg.Ident/Fabr.Nr.</b>	ZFA25000001590483	<b>ccm/kW</b>	2287/88
<b>Re-Import</b>	Ja	<b>Anzahl Schlüssel</b>	1
<b>Kraftstoff</b>	Diesel	<b>Vorbesitzer</b>	Unbekannt
<b>Gang</b>	6-Gang Schaltgetriebe	<b>Vorschäden</b>	Unbekannt
<b>Besichtigungsdatum</b>	15.02.2012	<b>Letzter Service</b>	0
<b>Besichtigungsort</b>	Neunburg vorm Wald	<b>Letztes Service Datum</b>	
<b>Farbe</b>	0 - Weiß Uni	<b>Service Heft verfügbar</b>	Nein
		<b>Service Heft gepflegt</b>

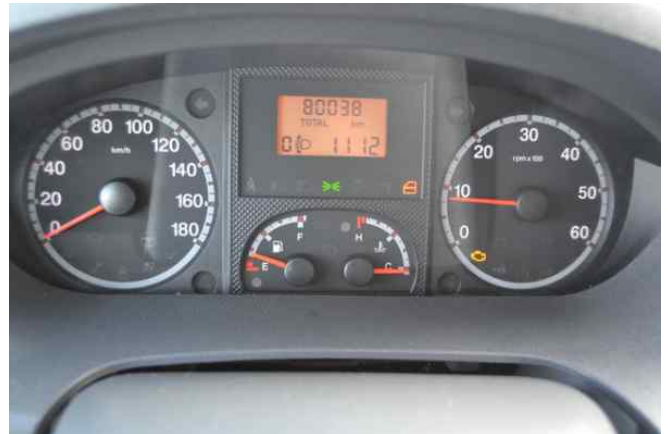
Tacho

- Reserverad fehlt; Motorkontrolllampe und Tür offen Statisch;
- Fahrzeug weist die für Transporter üblichen Beschädigungen und Gebrauchsspuren auf
